【M様邸新築工事】
実際の工事の様子です。

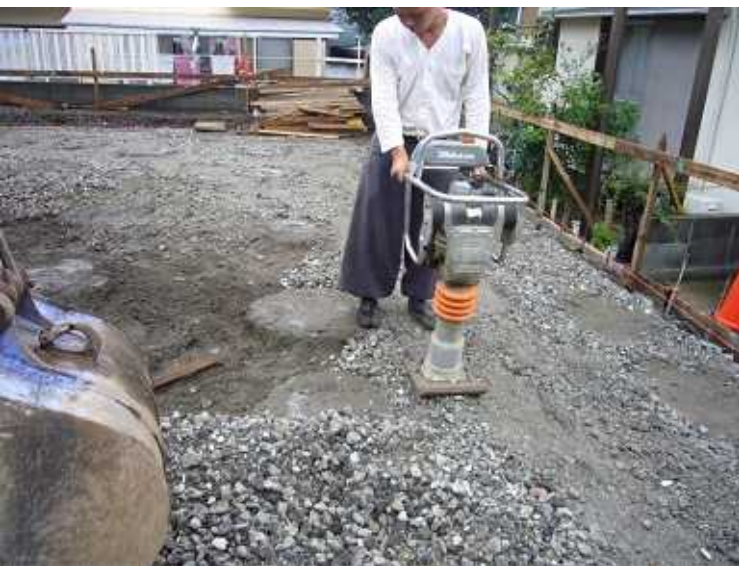
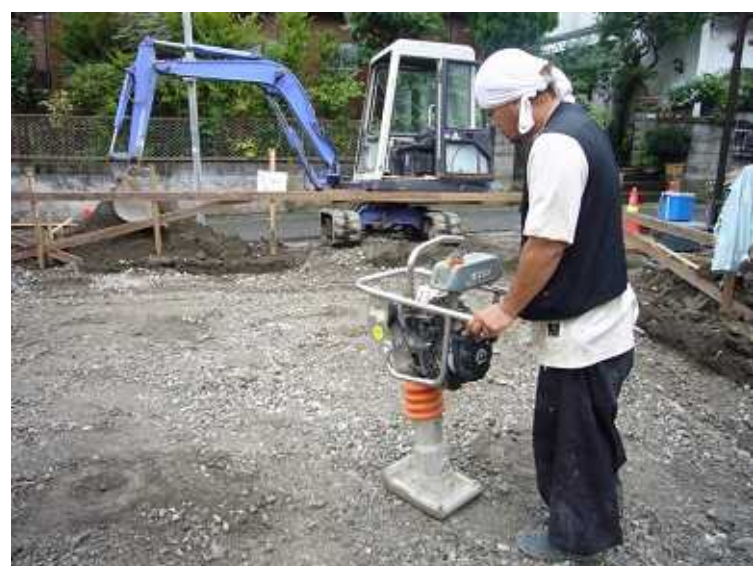
基礎工事 地盤調査・地盤改良施工済みです。

砕石をランマーでしっかり突き固めをしています。

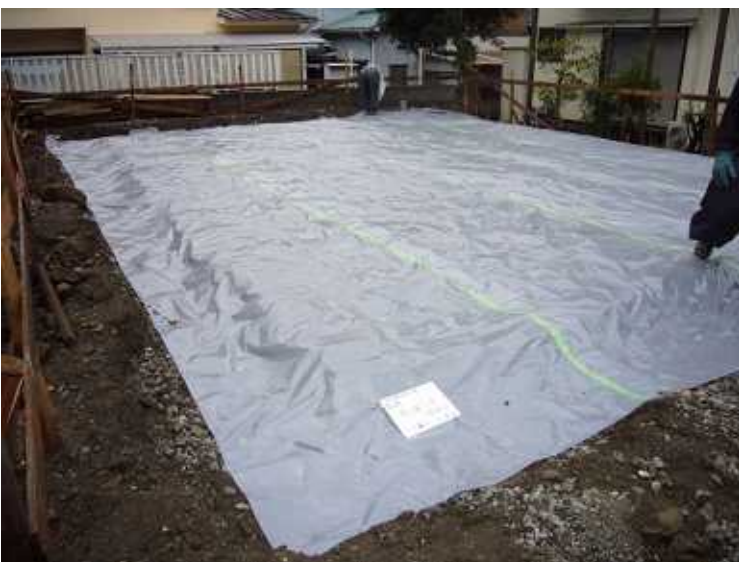
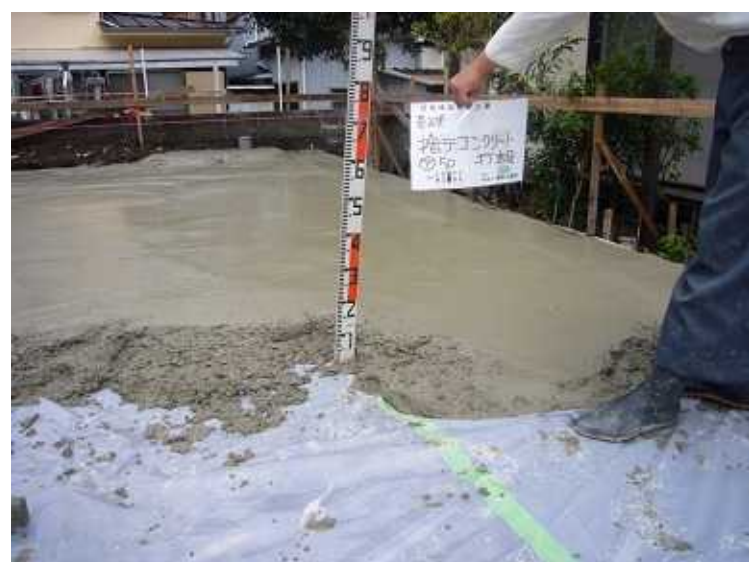
防湿フィルム・捨てコンクリート打設。

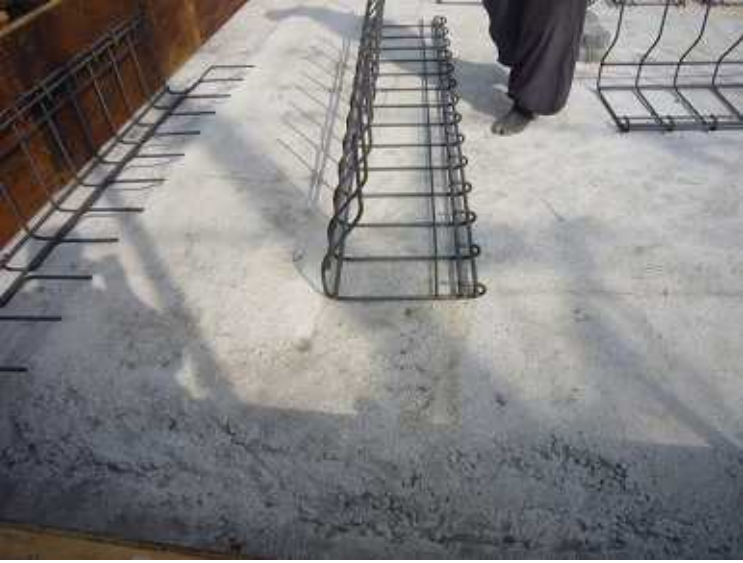
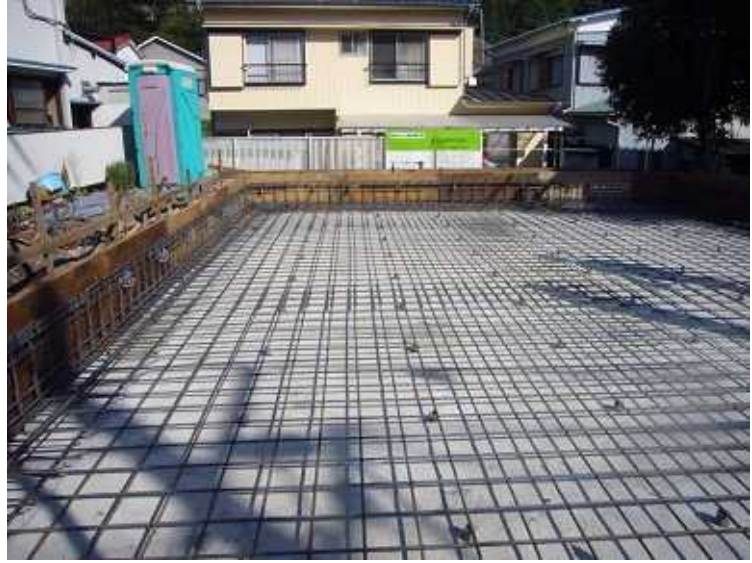
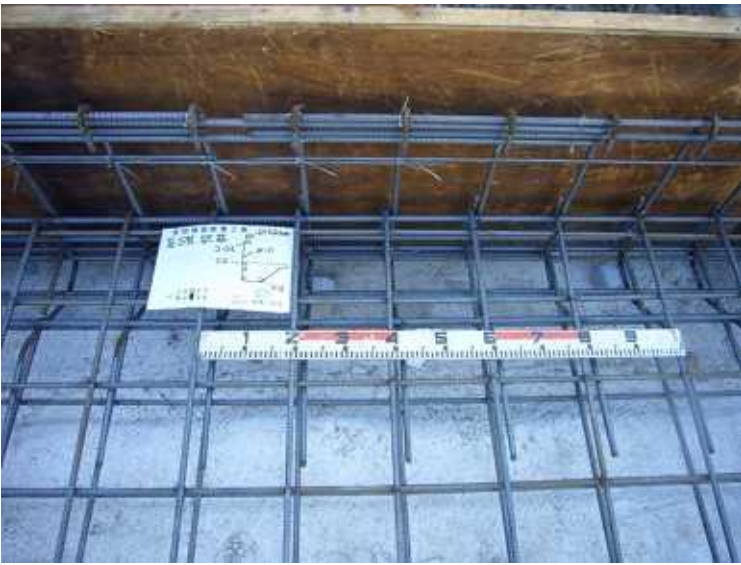
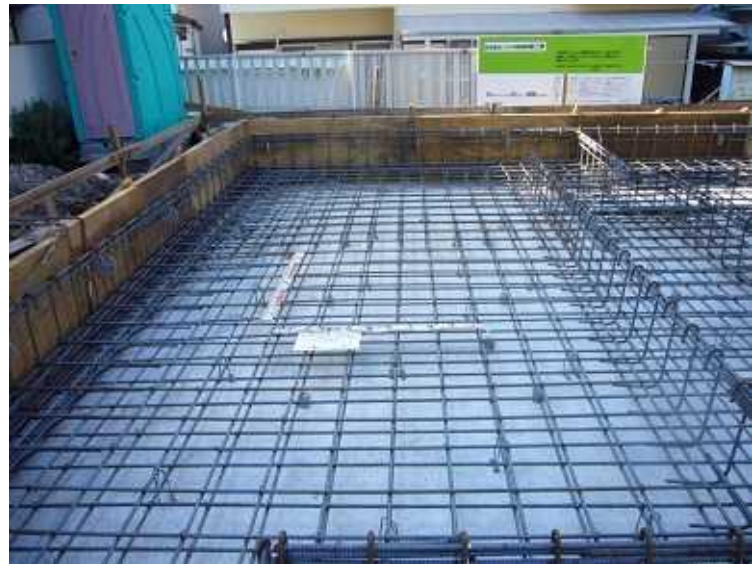
鉄筋の配筋状況です。

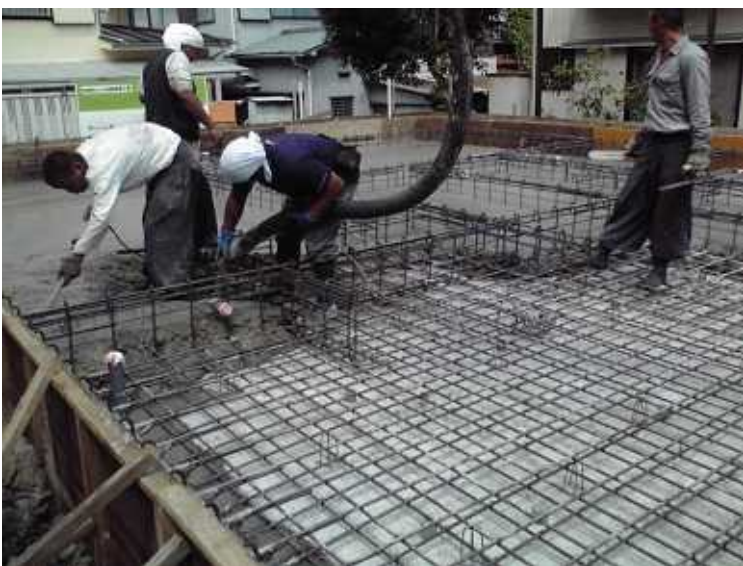
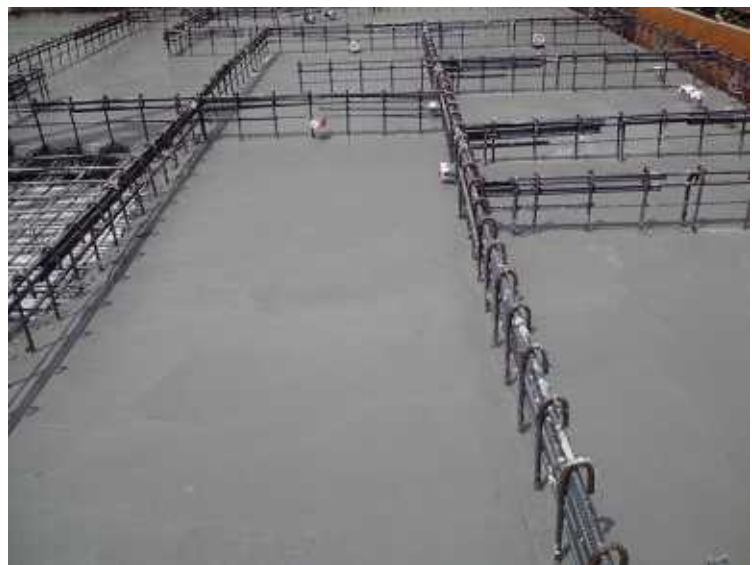
コンクリートを打設しています。

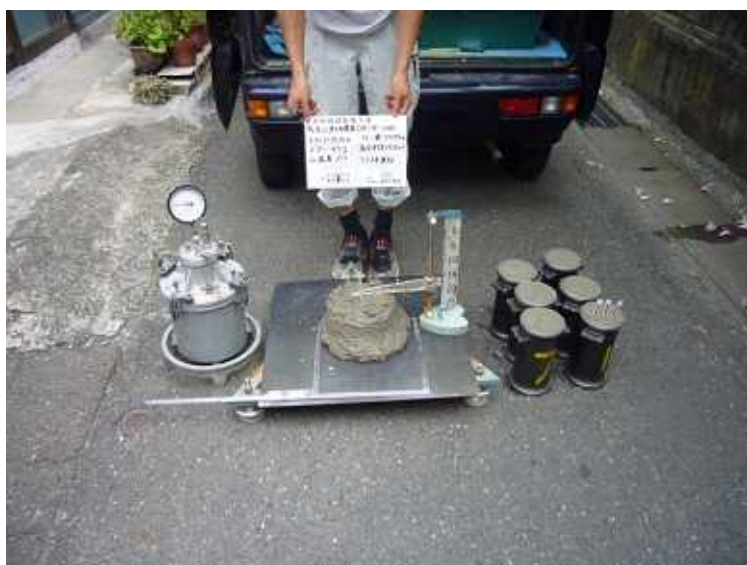
コンクリートのテストピースを取りました。

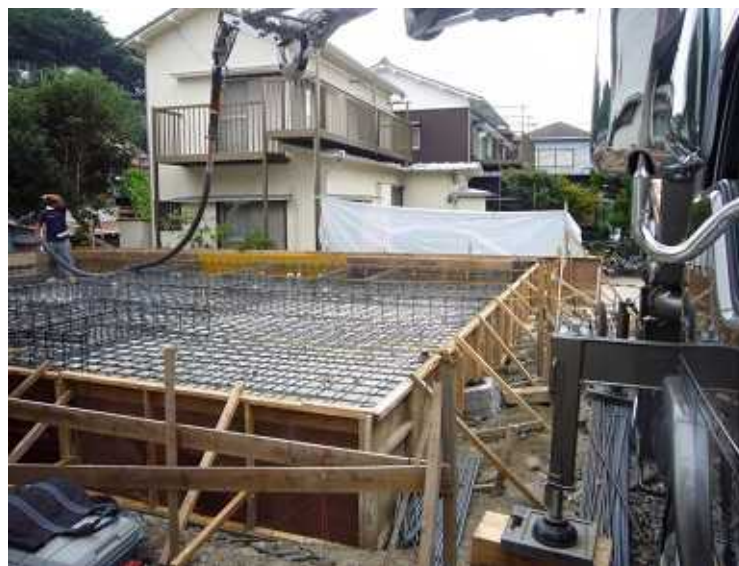
基礎立ち上がりの鉄筋配筋です。

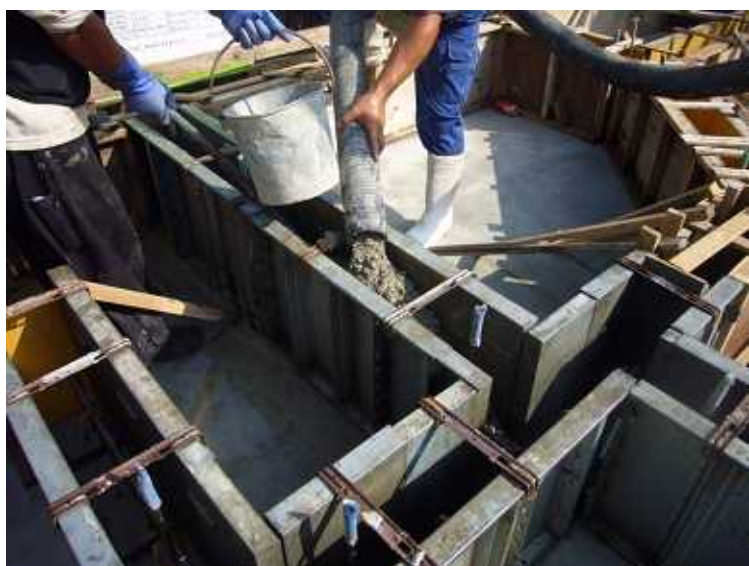
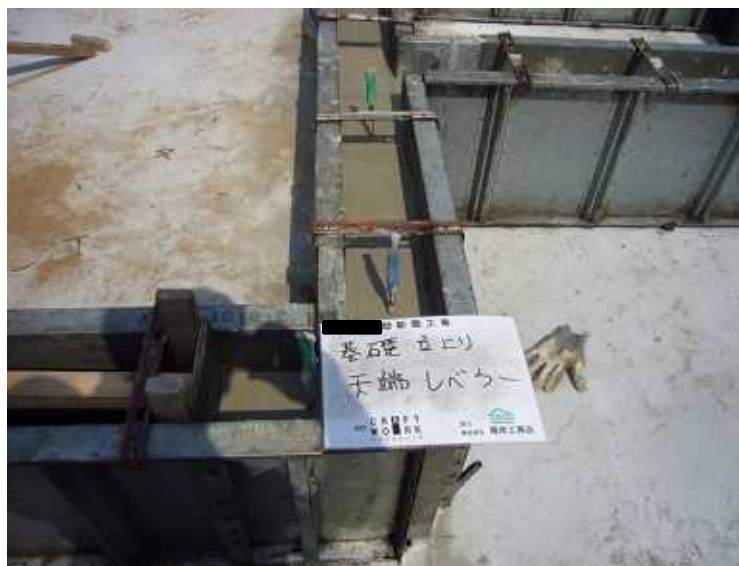
コンクリートの打設状況です。

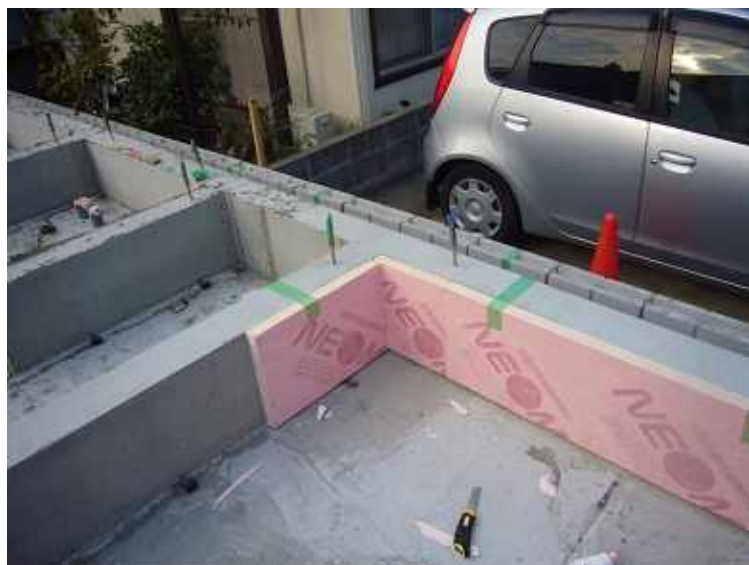
基礎断熱です。

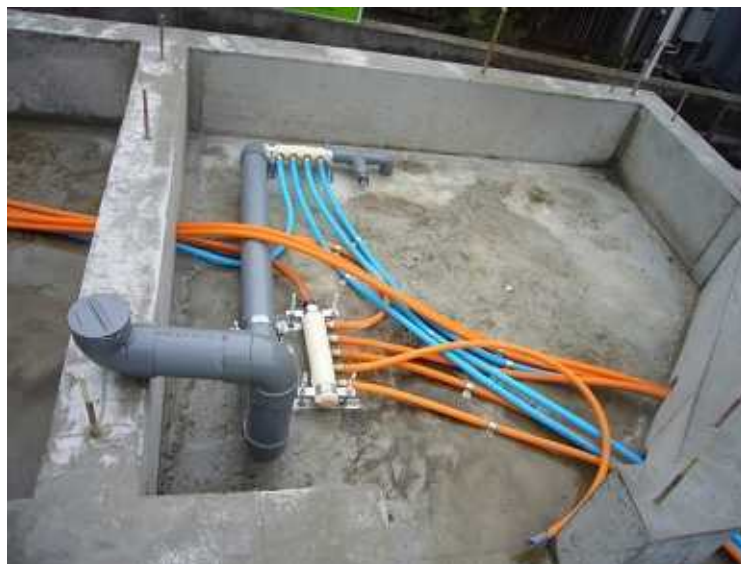
ヘッダー配管です。後のメンテナンスが容易です。

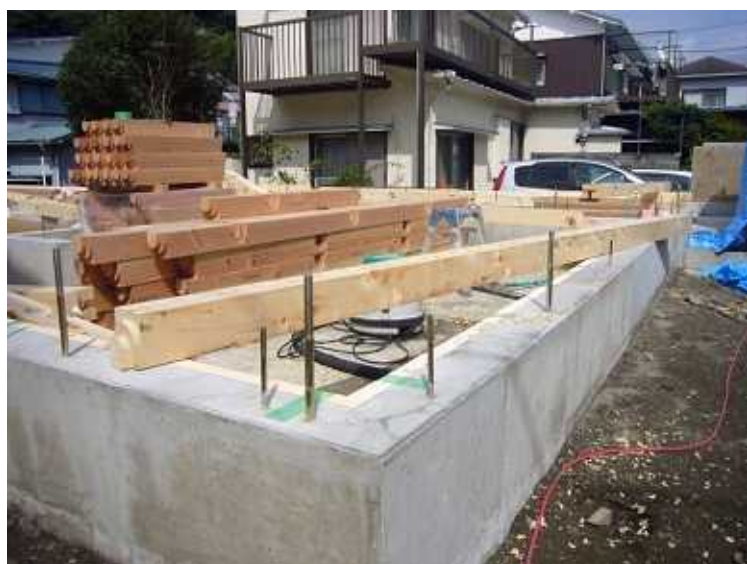
土台敷き込み。

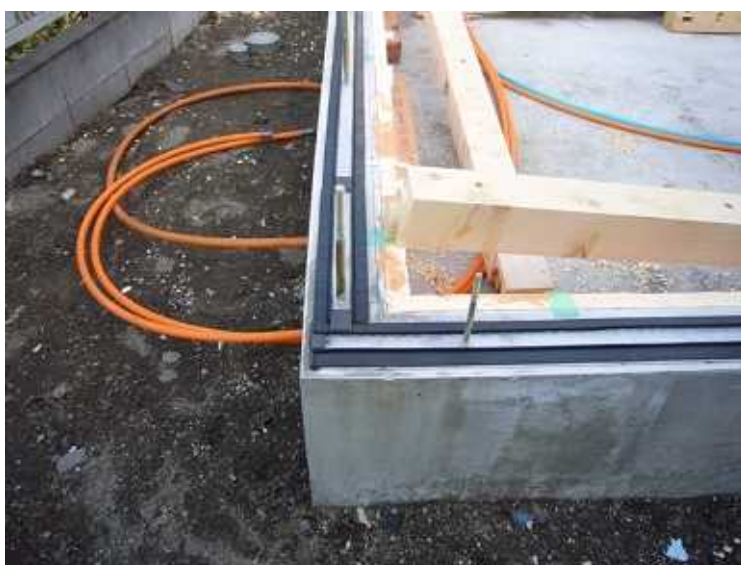
土台と基礎の間には機密性を保つパッキン。

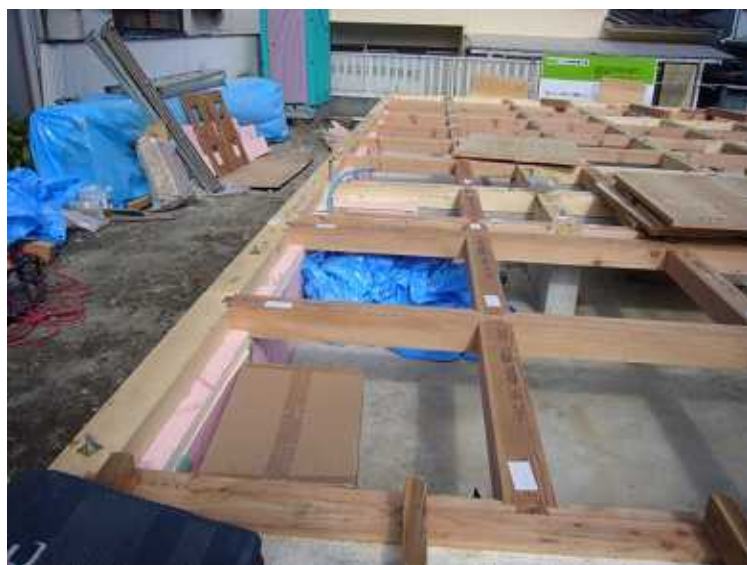
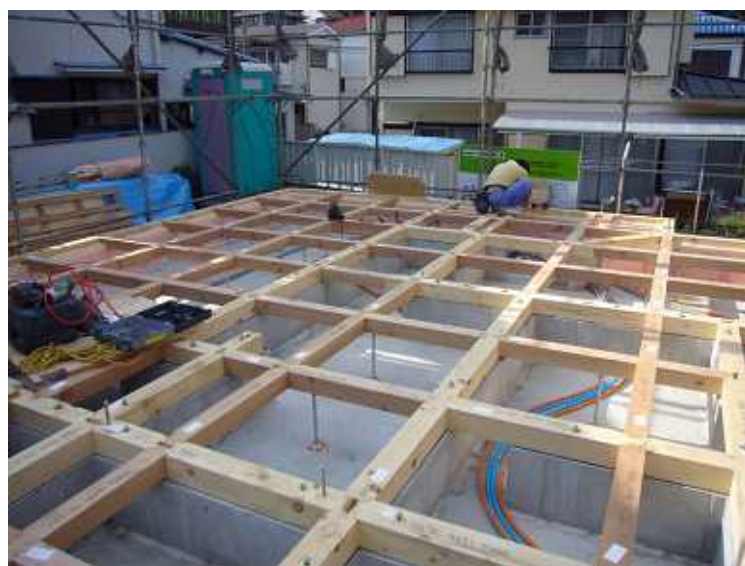
根太レス工法です。床と建物全体の剛性を高めます。

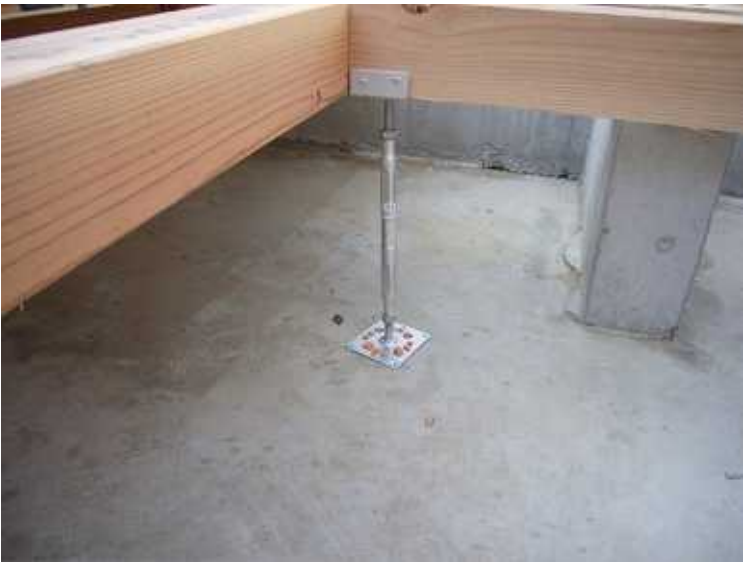
土台下の鋼製束。

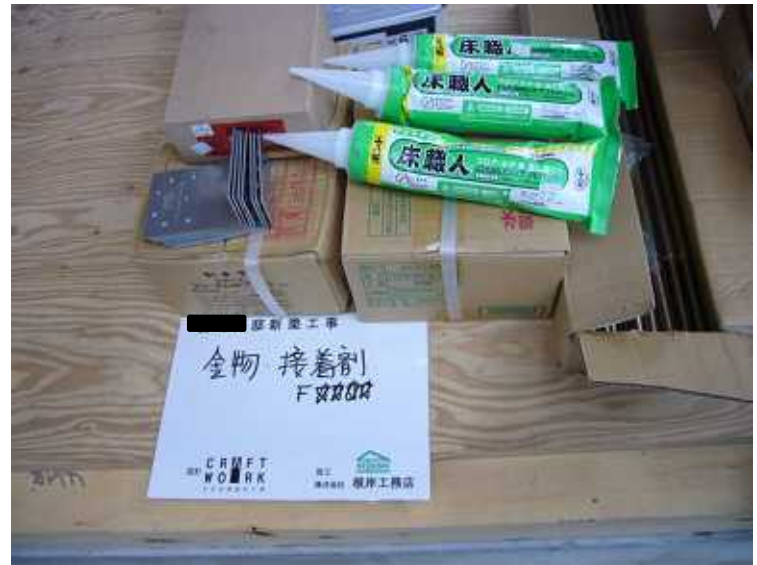
接着剤と金物。

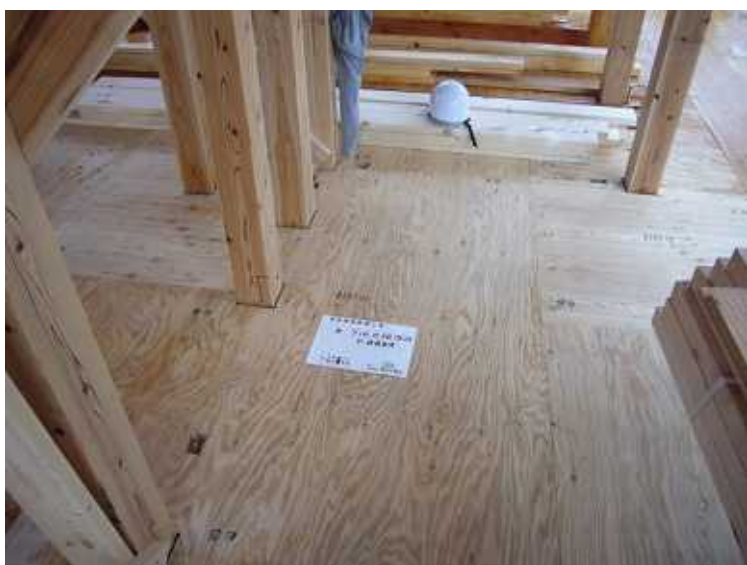
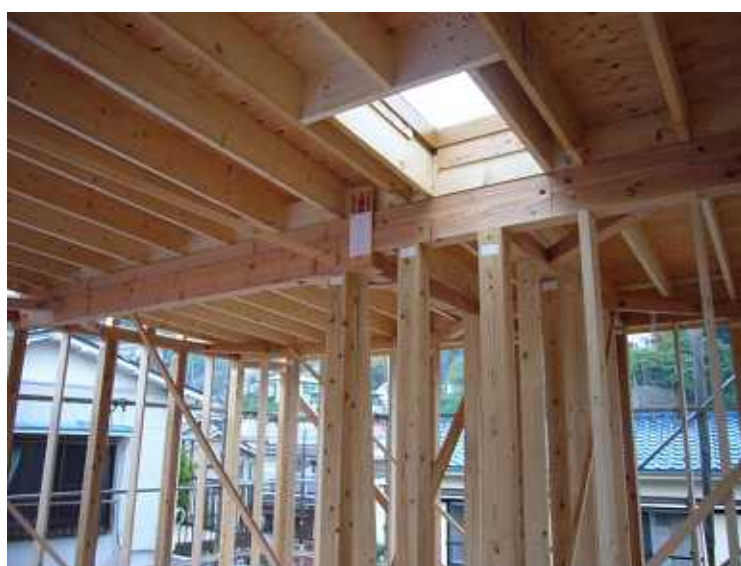
2階床 根太レス工法です。

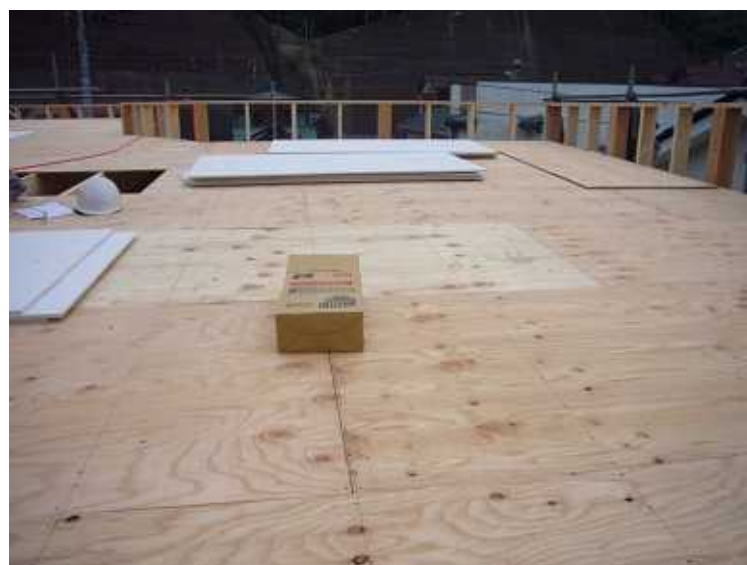
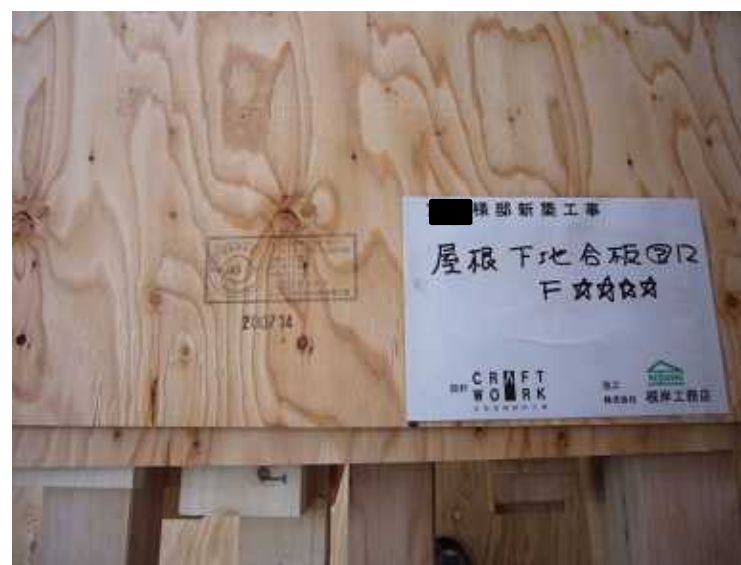
屋根下地です。ほとんど勾配の無い陸屋根です。

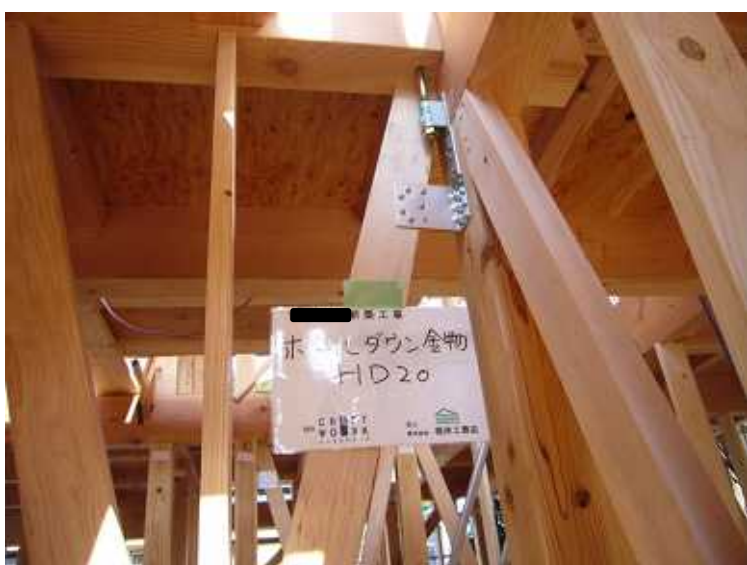
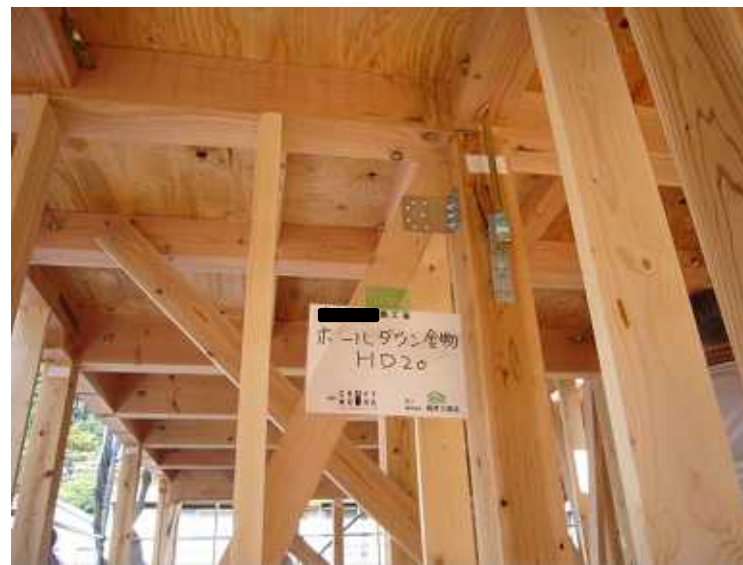
接合部にはしっかり金物で補強。

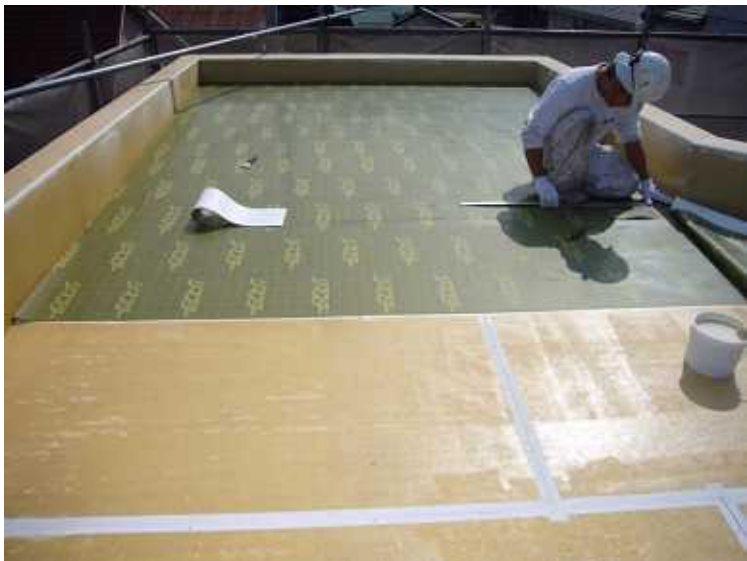
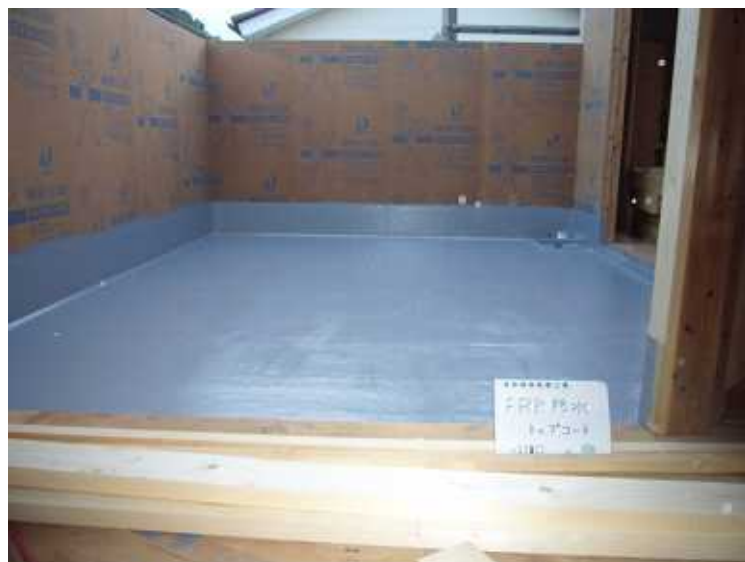
屋上とバルコニーの防水。

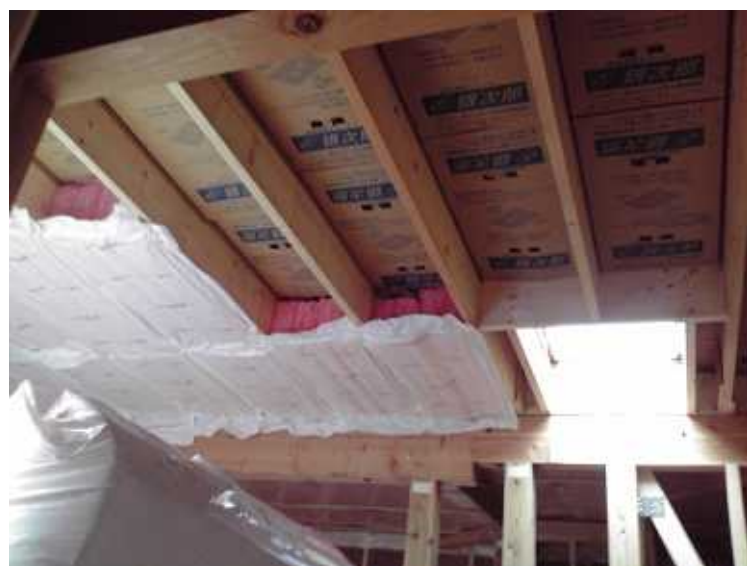
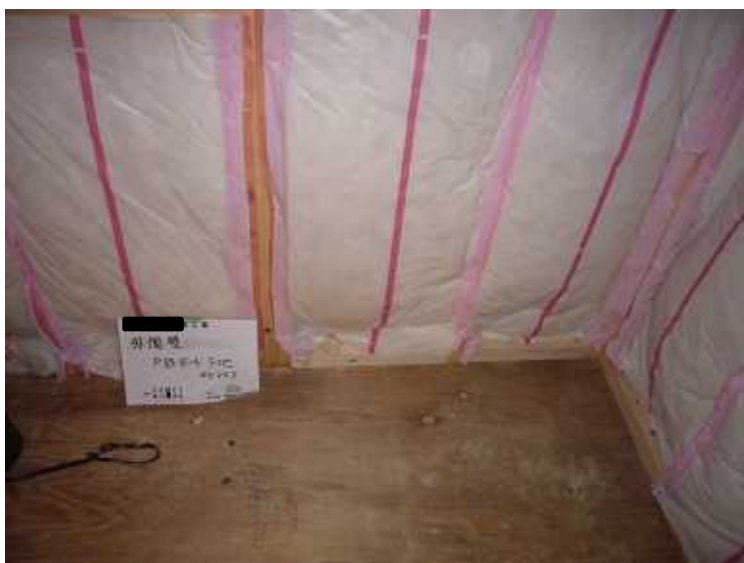
天井と壁の断熱材。高気密高断熱仕様です。

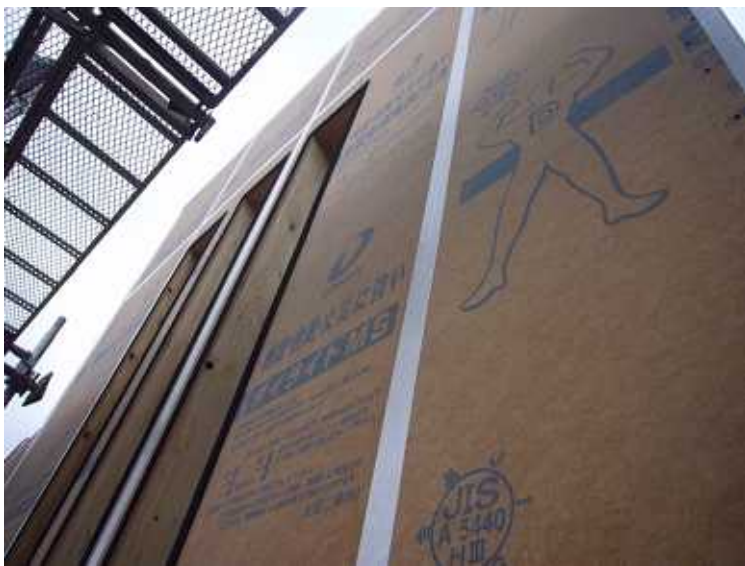
外壁下地には耐震性に優れるダイライト。

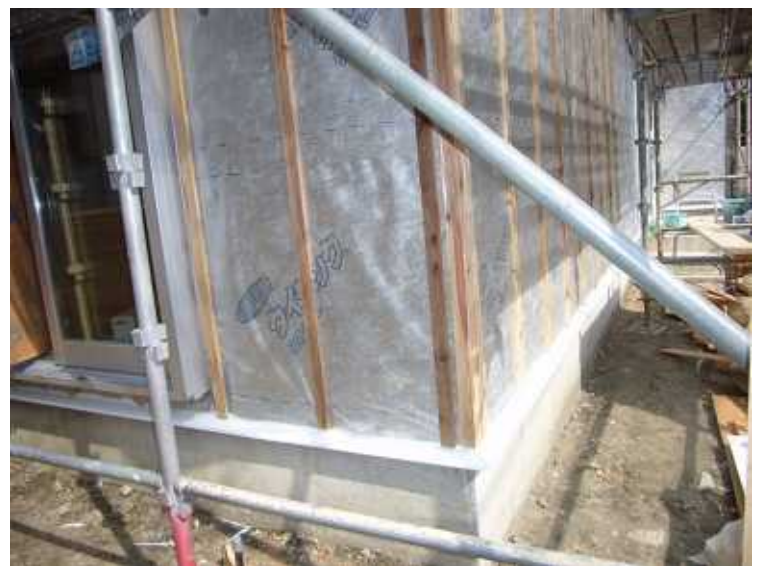
外壁通気工法により躯体内結露を防止します。

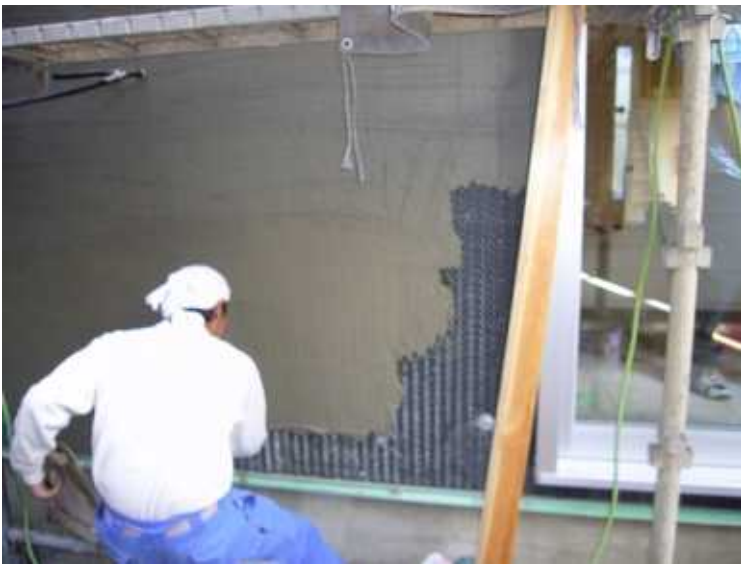
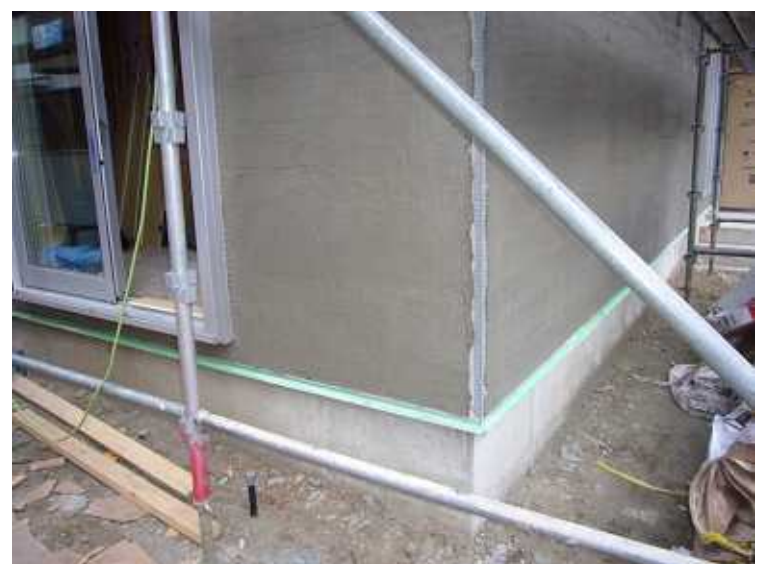
外壁モルタル塗りの様子。

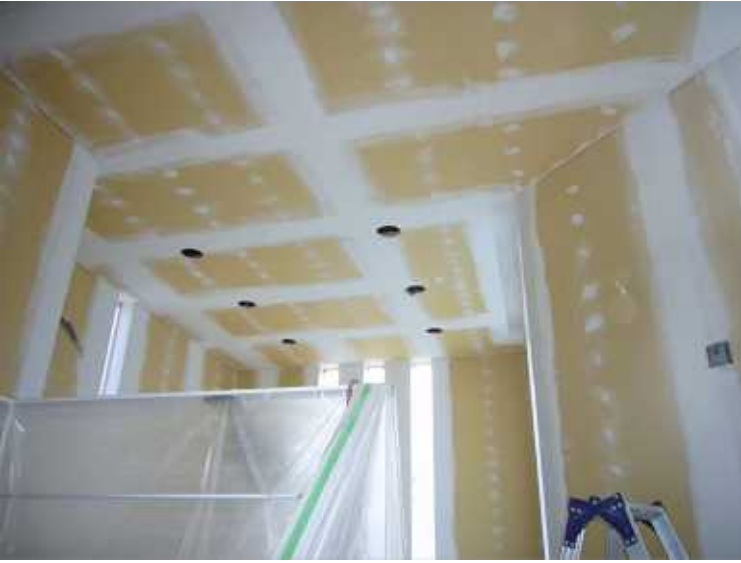
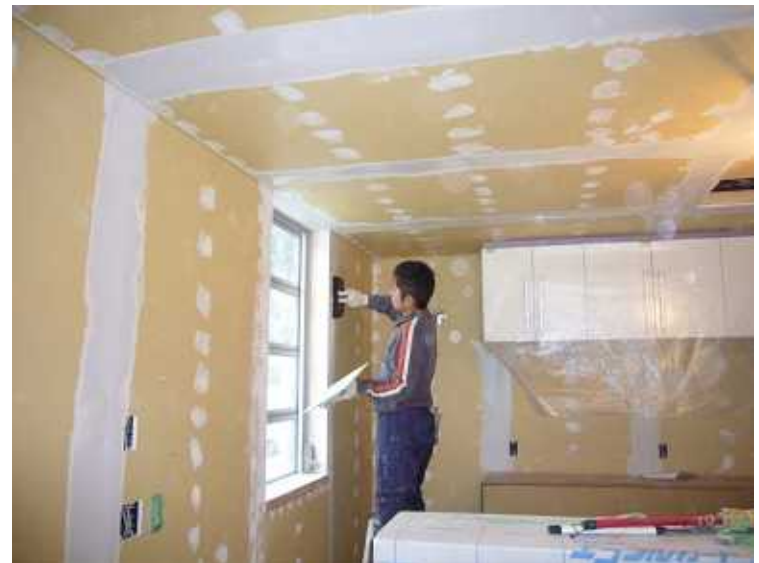
石膏ボードの継ぎ目をしっかりとパテ処理中。
